## Der PV-Boom – Fotodokumentation

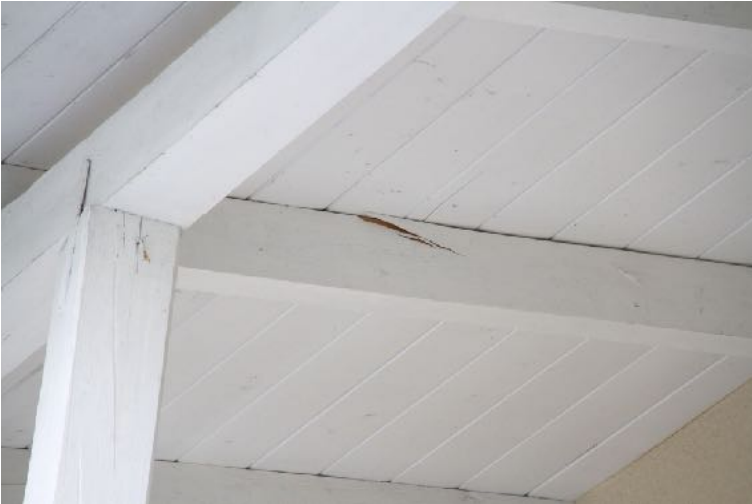
Die Montage der PV-Anlage hat in diesem Fall dazu geführt, dass die Sparren gesprengt wurden.

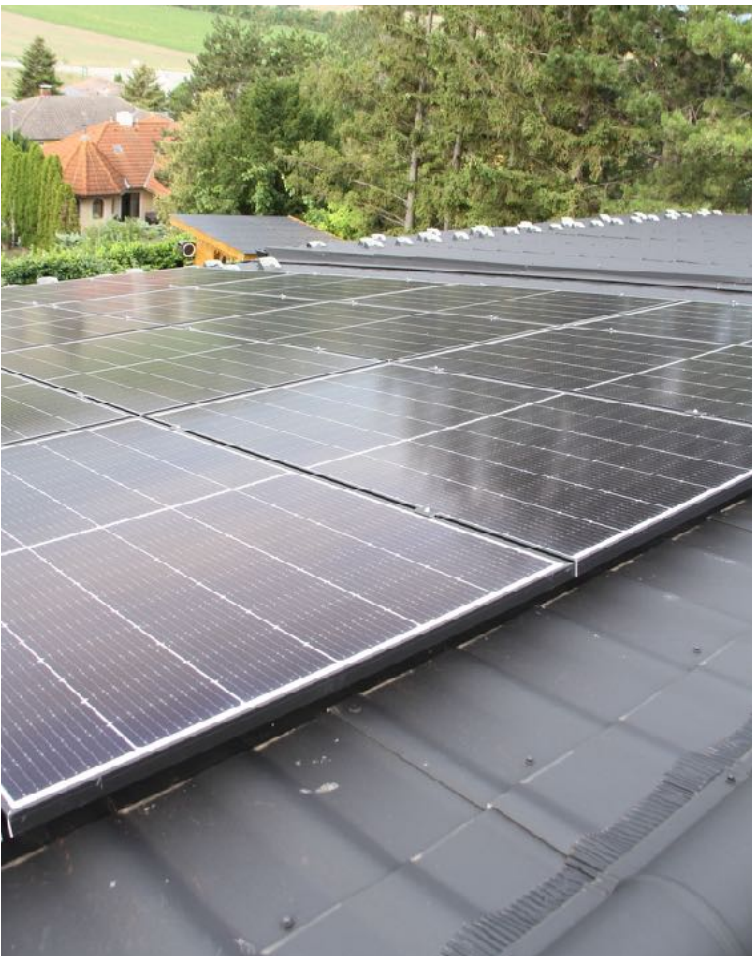
Das gegenständliche Dach von oben.

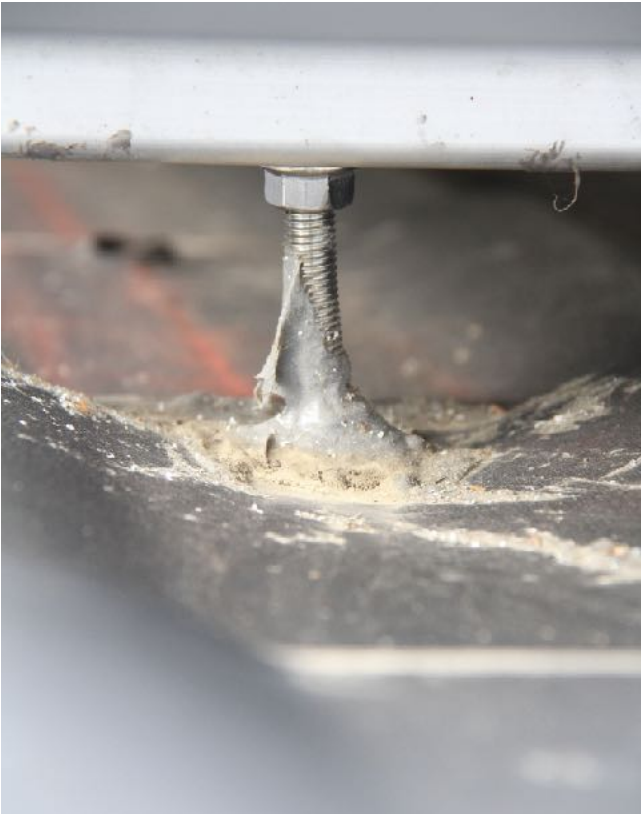
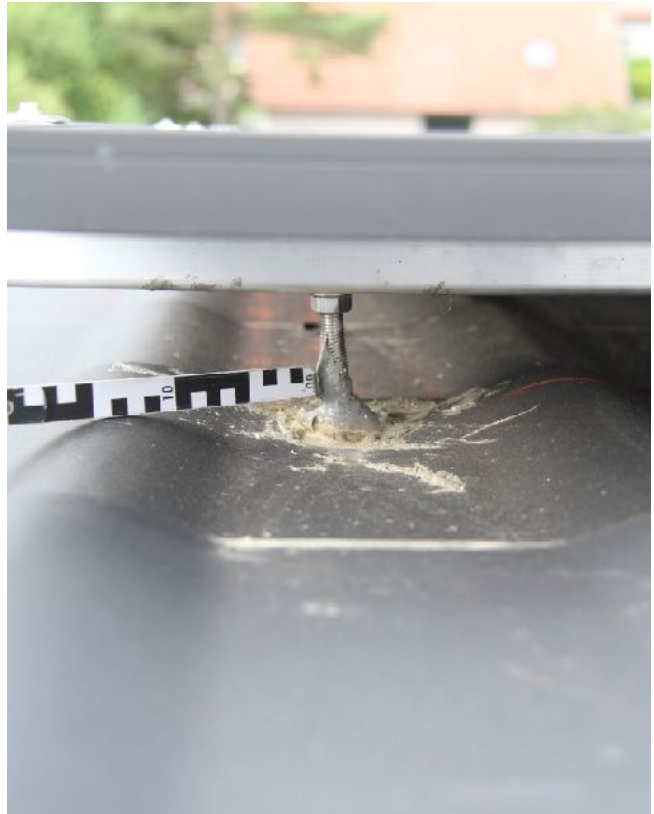
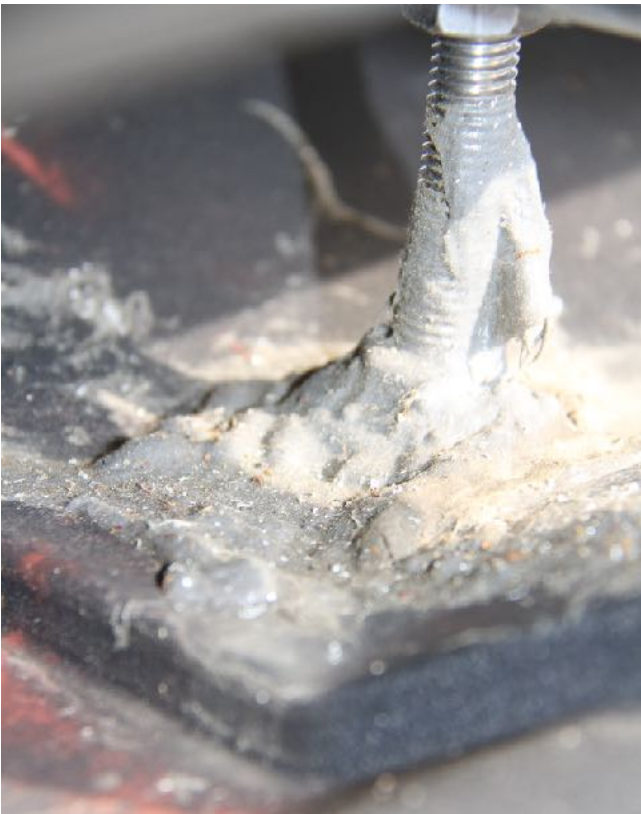
Es wird vielfach die PV-Montage auf Dächer so vorgenommen, dass die Dacheindeckung dabei einfach lediglich mit Stockschrauben durchbohrt wird, und versucht wird mit diversen Flüssigkunststoffabdichtungen und/oder dauerelastischen Abdichtungen diese Durchdringungen dauerhaft witterungsbeständig abzudichten. Dies ist grundsätzlich in höchstem Maße kritisch zu sehen insbesondere dahingehend, dass unter den PV-Modulen diese Abdichtungen vor allem bei dauerelastischer Verschmierung nicht gewartet werden können zumal festzuhalten ist, dass eine derartige Abdichtung grundsätzlich als völlig unsachgemäß bewertet werden muss, da dies zu klassischen Allmählichkeitschäden führen kann und wird.

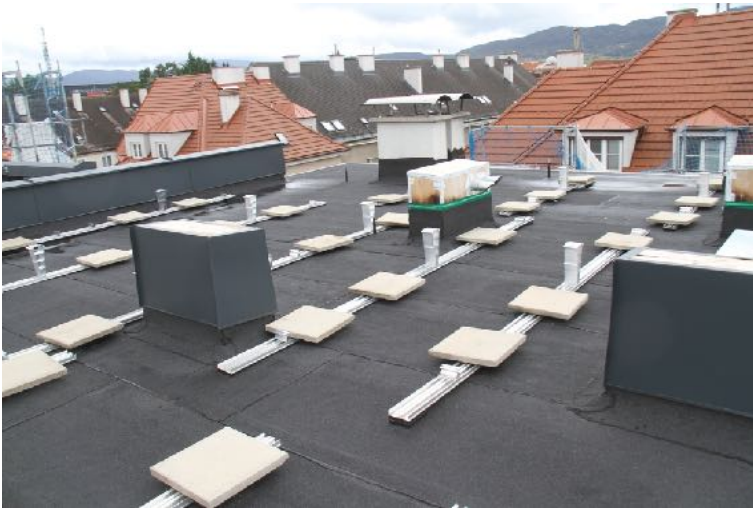
Die PV-Montage in diesem Fall auf einem Flachdach mit bituminöser Abdichtung, es sind Aluschiene auf die Abdichtung aufgelegt und werden diese mit Estrichplatten beschwert, dazu ist grundsätzlich anzumerken, dass auch die PV-Anlagenteile welche im Auflastsystemverfahren verlegt werden entsprechend den Windsogbelastungen nach ÖN B 1991-1/4 kalkuliert und berechnet werden müssen, damit diese auch lagesicher am Dach verbleiben.

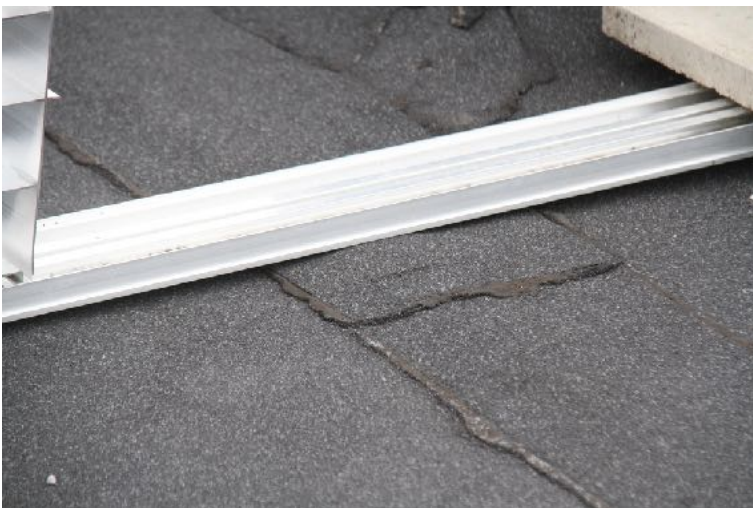
Hier ist erkennbar, dass die Unterlage unter den Aluschiene augenscheinlich zu gering dimensioniert ist und die Aluschiene hier bereits in die Bitumenabdichtung einpresst.

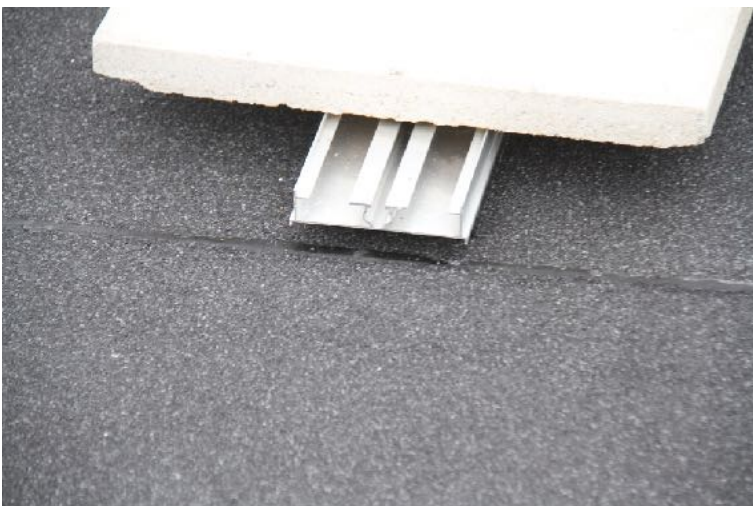
Analog wie auch hier erkennbar scharfkantiges Ende am Übergang zur Bitumenabdichtung.

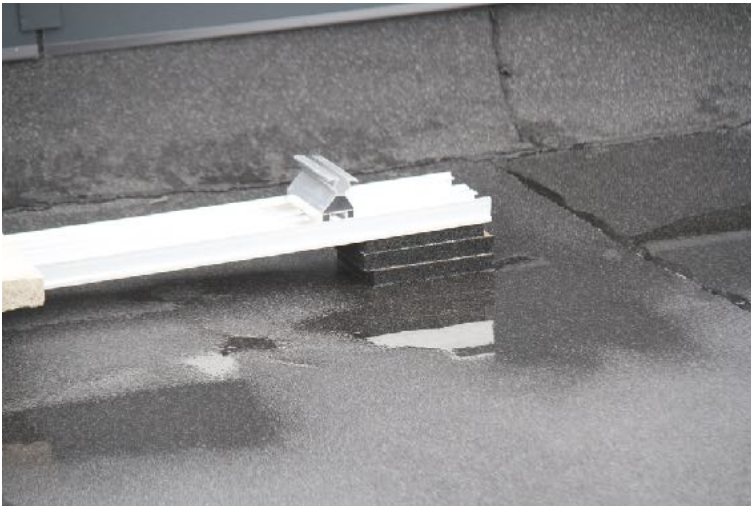
Eine kleinflächige Unterlage unterhalb der Montageschiene für die PV-Anlage hier besteht die Gefahr, dass bei entsprechender Hitzeeinwirkung es zum Verpressung und verschieben der Unterlagen kommen wird, da sich das Bitumen entsprechend erweicht.

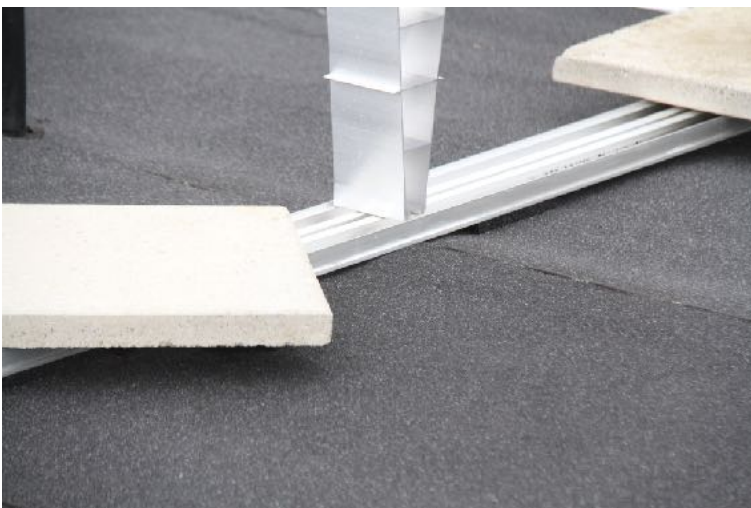
Auch hier das Einpressen der Montageschiene in die Abdichtung erkennbar.

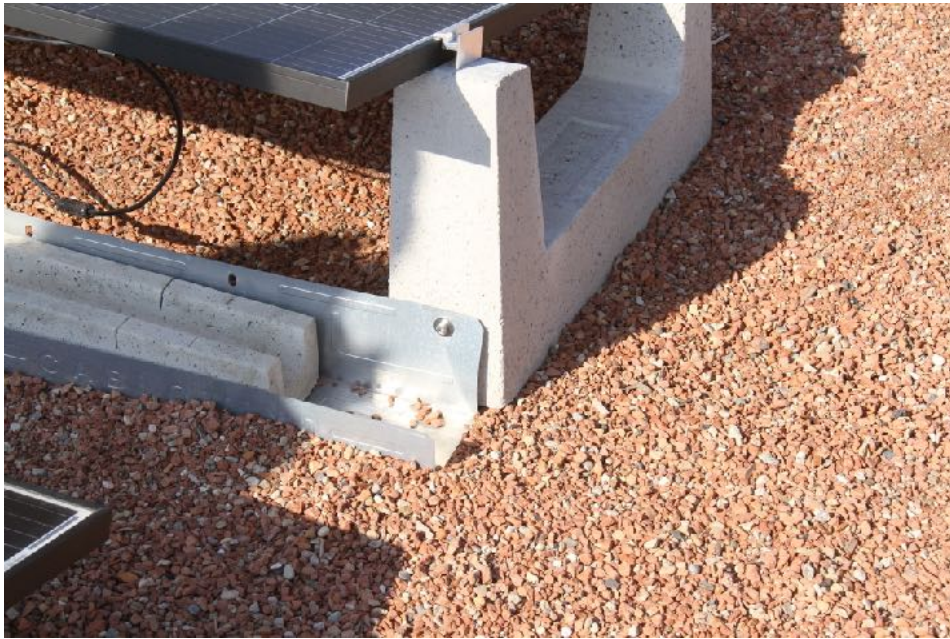
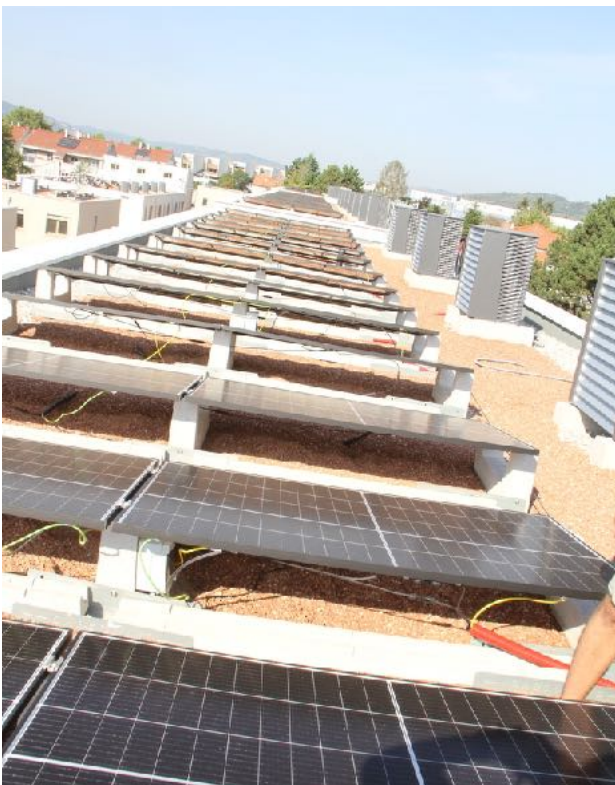
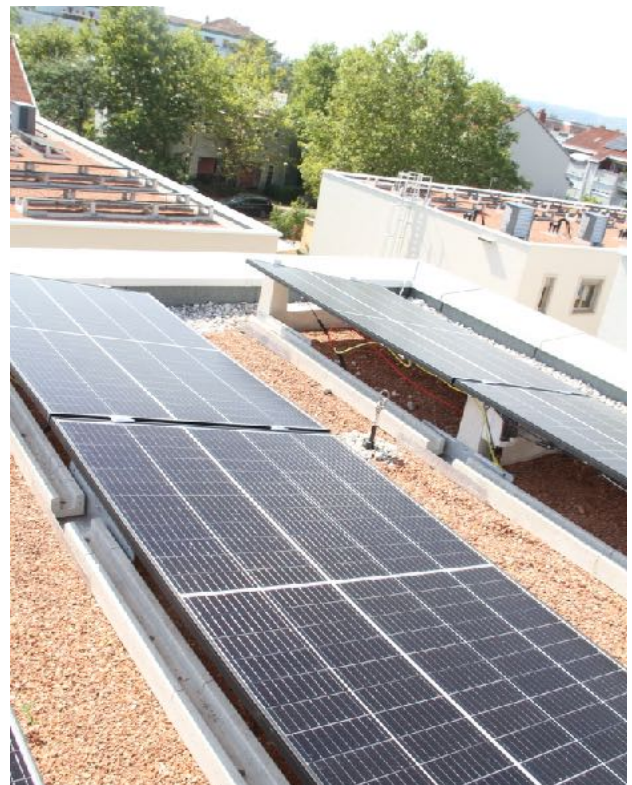
Hier werden massive Betonelemente verbaut an welchen die Module direkt befestigt werden, und zusätzlich werden hier auch Beschwerungs- und Auflastschienen verwendet, grundsätzlich ist diese Ausführung bereits als gesichert zu betrachten, prinzipiell muss hier jedoch das PV-Modul an sich die Windsoglasten für sich alleine aufnehmen, da diese nur in den Randbereichen an den Modulhaltern befestigt sind. Hierzu muss eine entsprechende Systemtauglichkeit vorliegen.

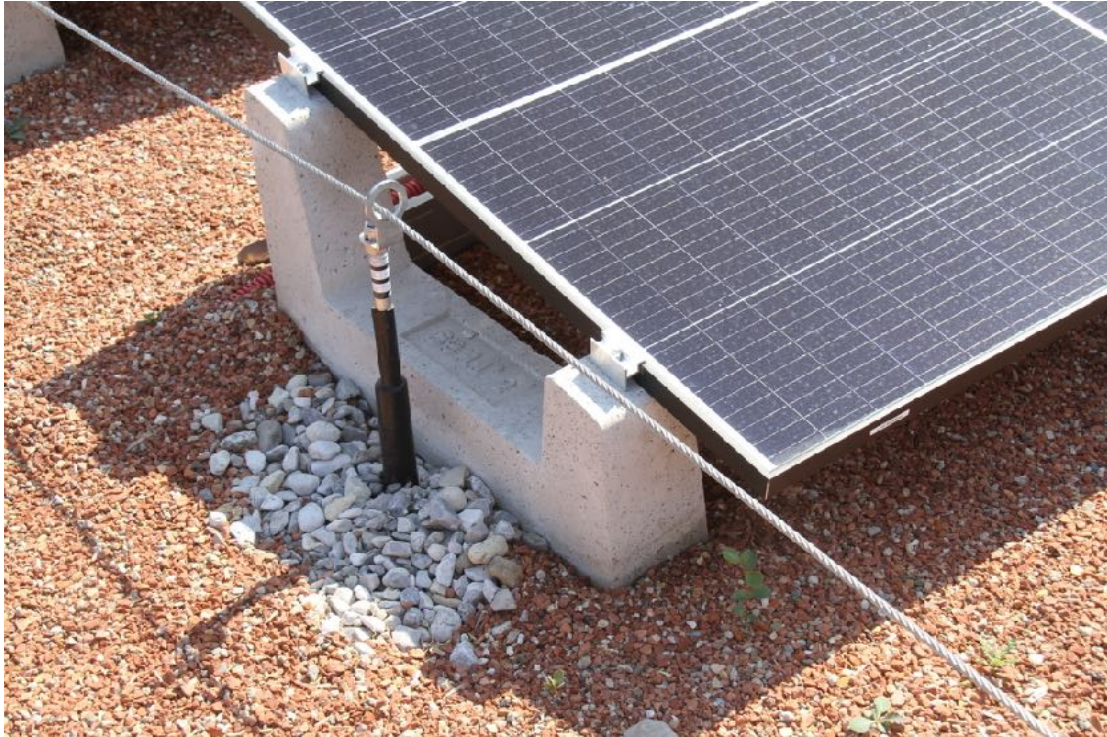
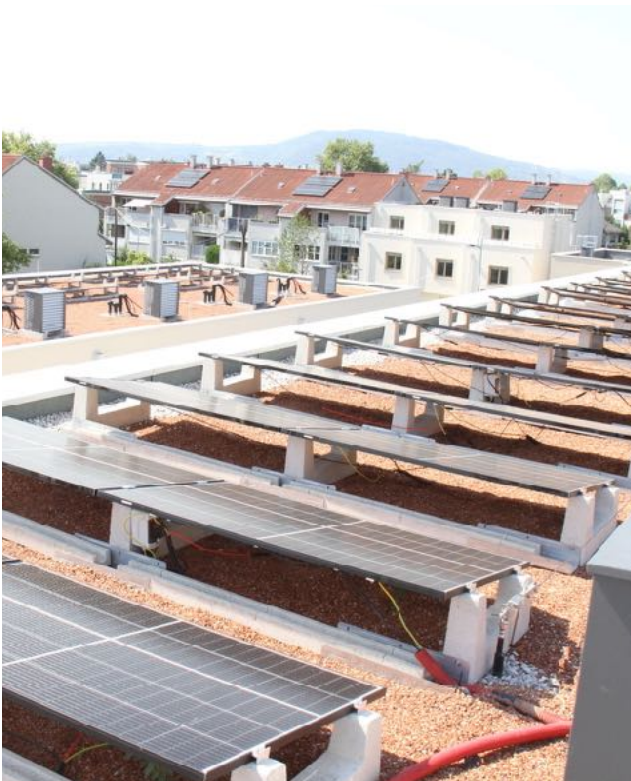
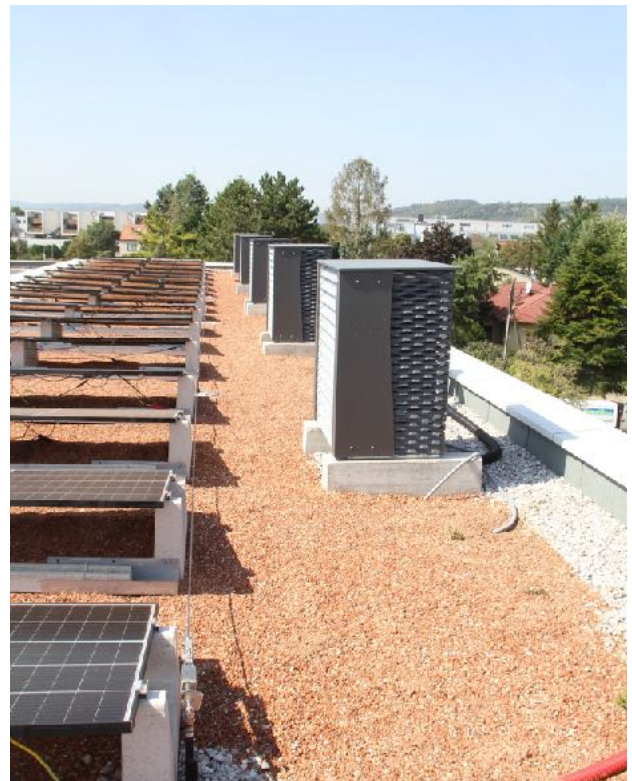
Hier ist kritisch zu sehen, dass die Halterung der Absturzsicherung sehr knapp an der PV-Modulfläche sitzt, dass relativ lose gespannte Seil, wird hier letztlich zu Windgeräuschen führen, da dieses im PV-Modul anschlägt und dieses im worst case auch beschädigen kann.

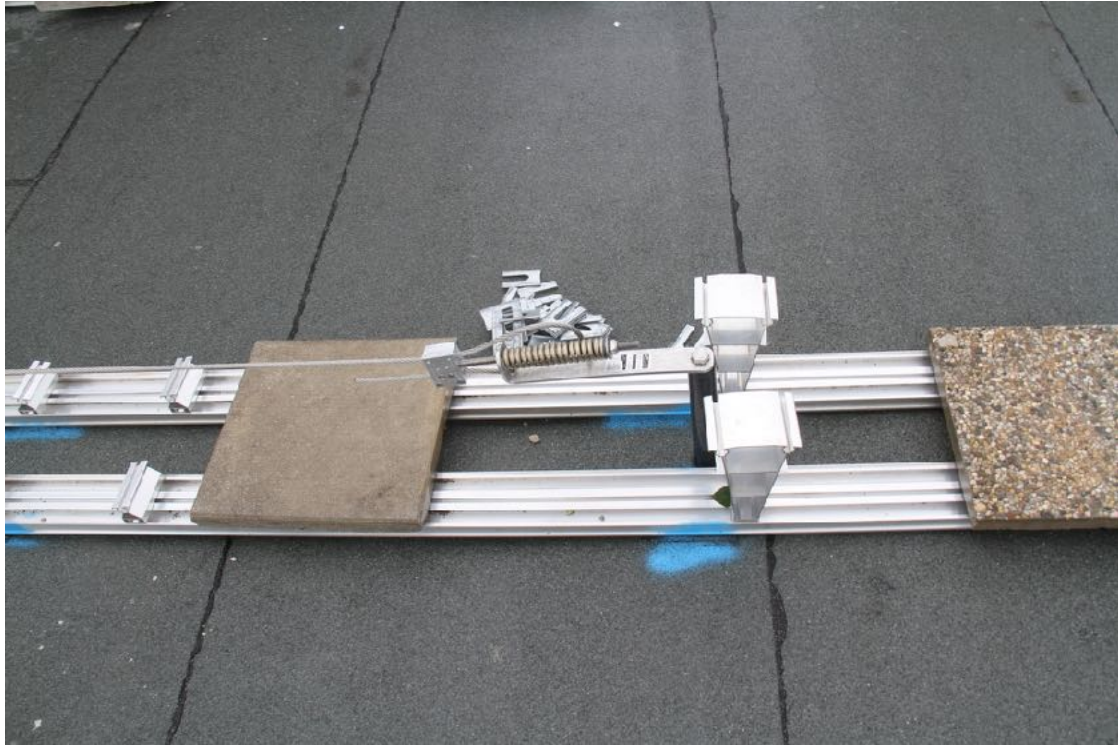
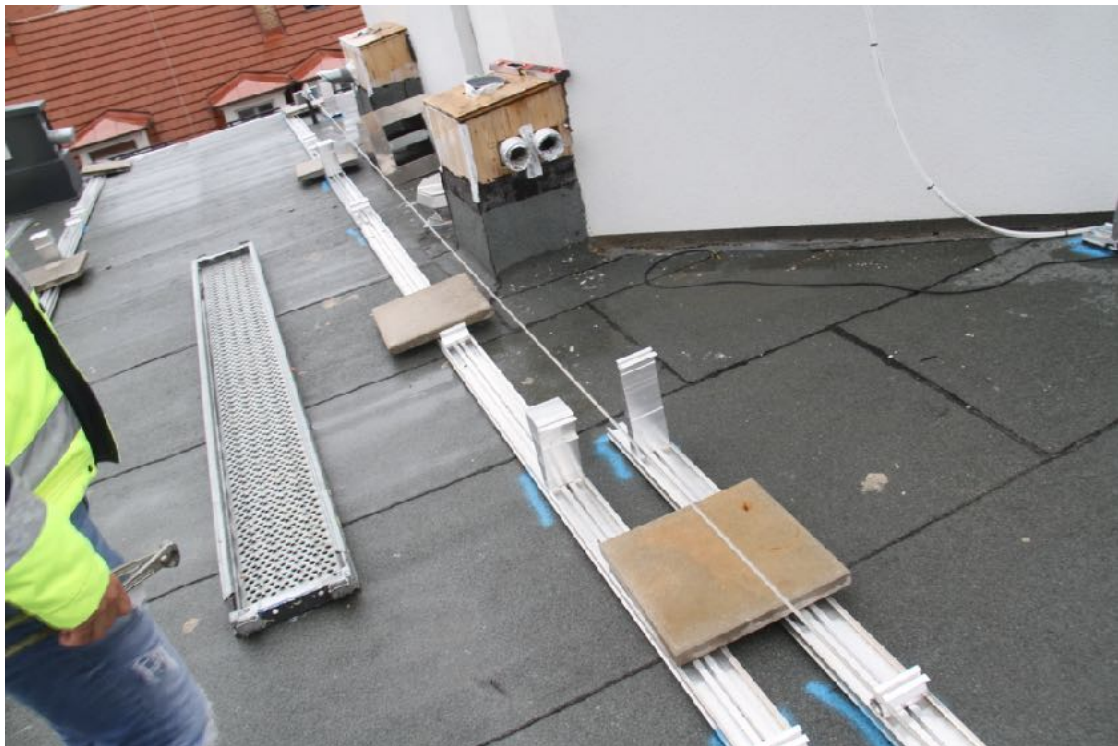
Auch hier wird die Montageschienenverlegung auf den Bitumendach so hergestellt, dass defacto keine taugliche Unterlage zur Bitumenabdichtung vorhanden ist, zudem verläuft das Sicherungsseil zwischen den kommenden PV-Modulen und stellt sich hier zwingend die Frage nach der Sinnhaftigkeit dieser Seilführung, da auch dies zu Geräuschentwicklung und/oder Beschädigung der Module führen kann bzw. sich grundsätzlich die Frage stellt, Wie hier der gesicherte Anschlag des Personals erfolgen soll und wo.

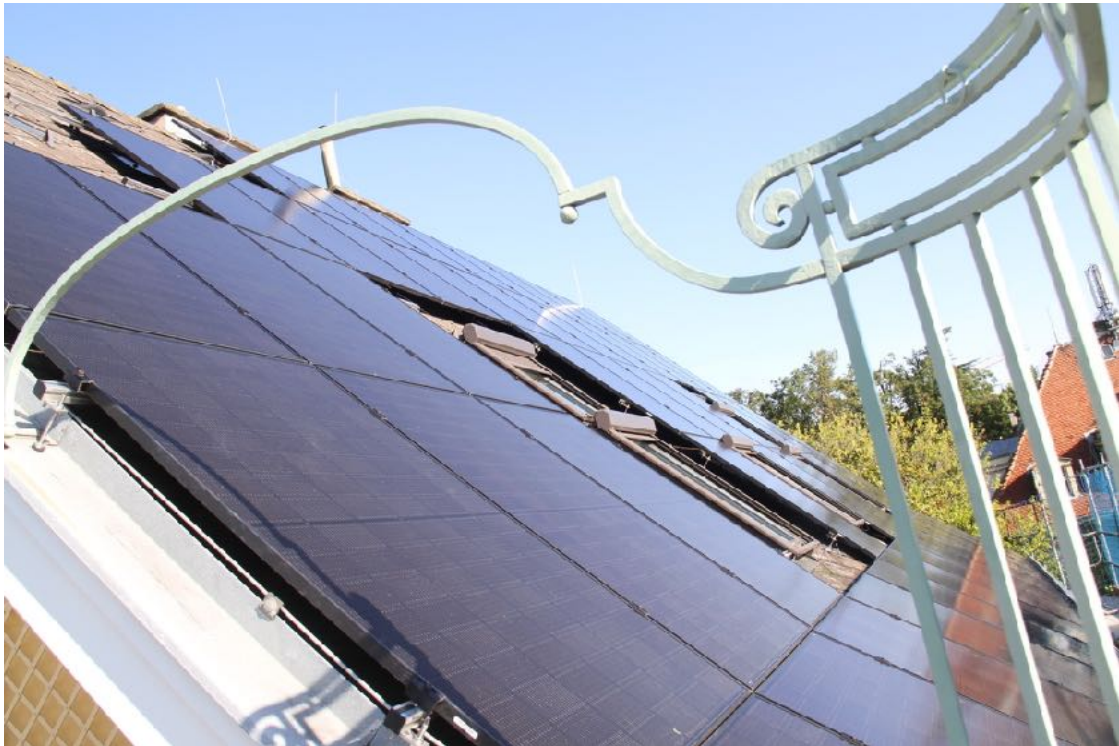
Dieser Fall ist besonders kritisch und dementsprechend hervorzuheben. Auf einem Steildach eines größeren Einfamilienhausdaches wurde nachträglich eine PV-Anlage montiert. Ziel war es, die größtmögliche Stromausbeute aus dem Dach zu erzielen. Dies ist aus dieser Blickrichtung offensichtlich auch gelungen.

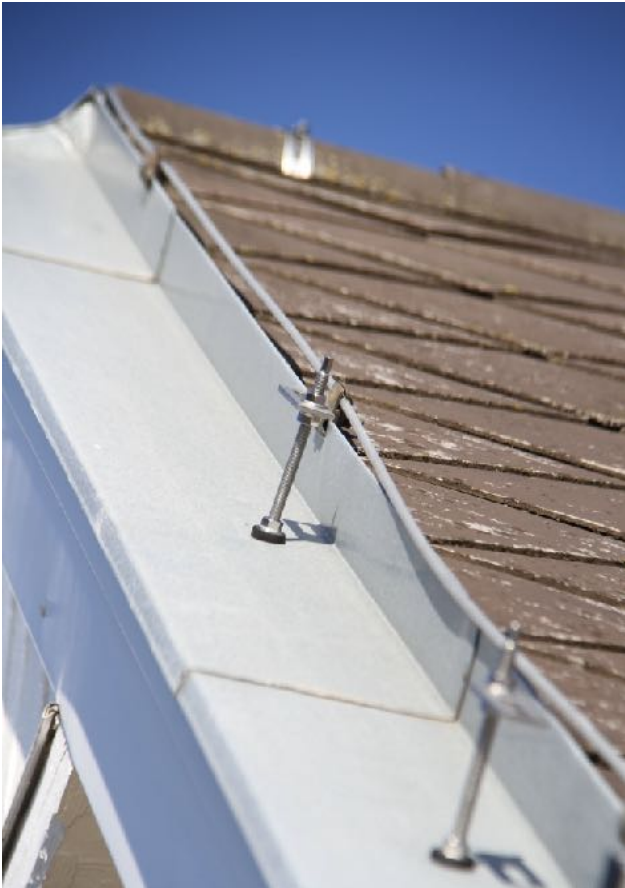
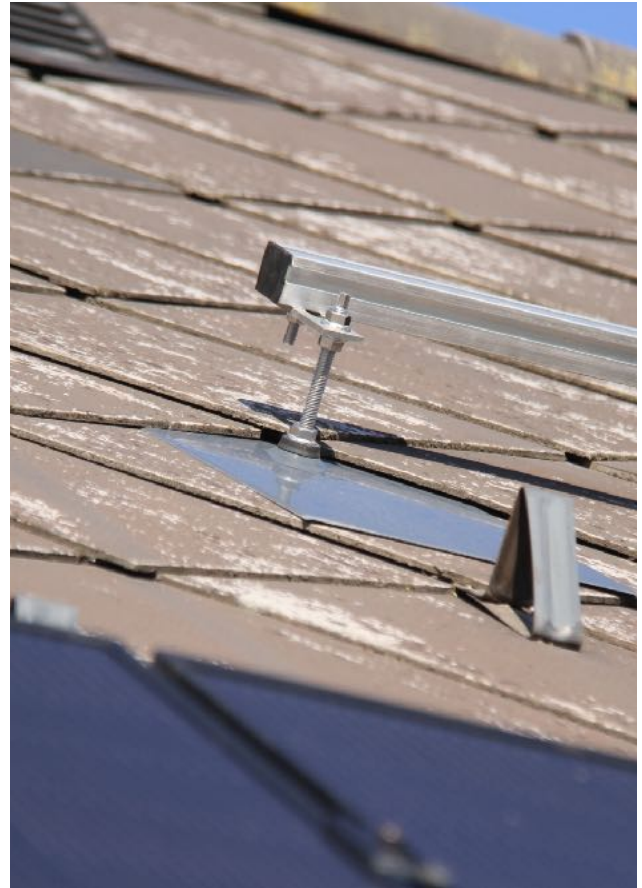
Es wurde jedoch offensichtlich unzureichend geplant, da einige Stockschrauben völlig unnötig gesetzt wurden, und damit nun ohne Funktion vorliegen und auch die Verblechung bzw. Bedachung unnötigerweise perforiert wurde.

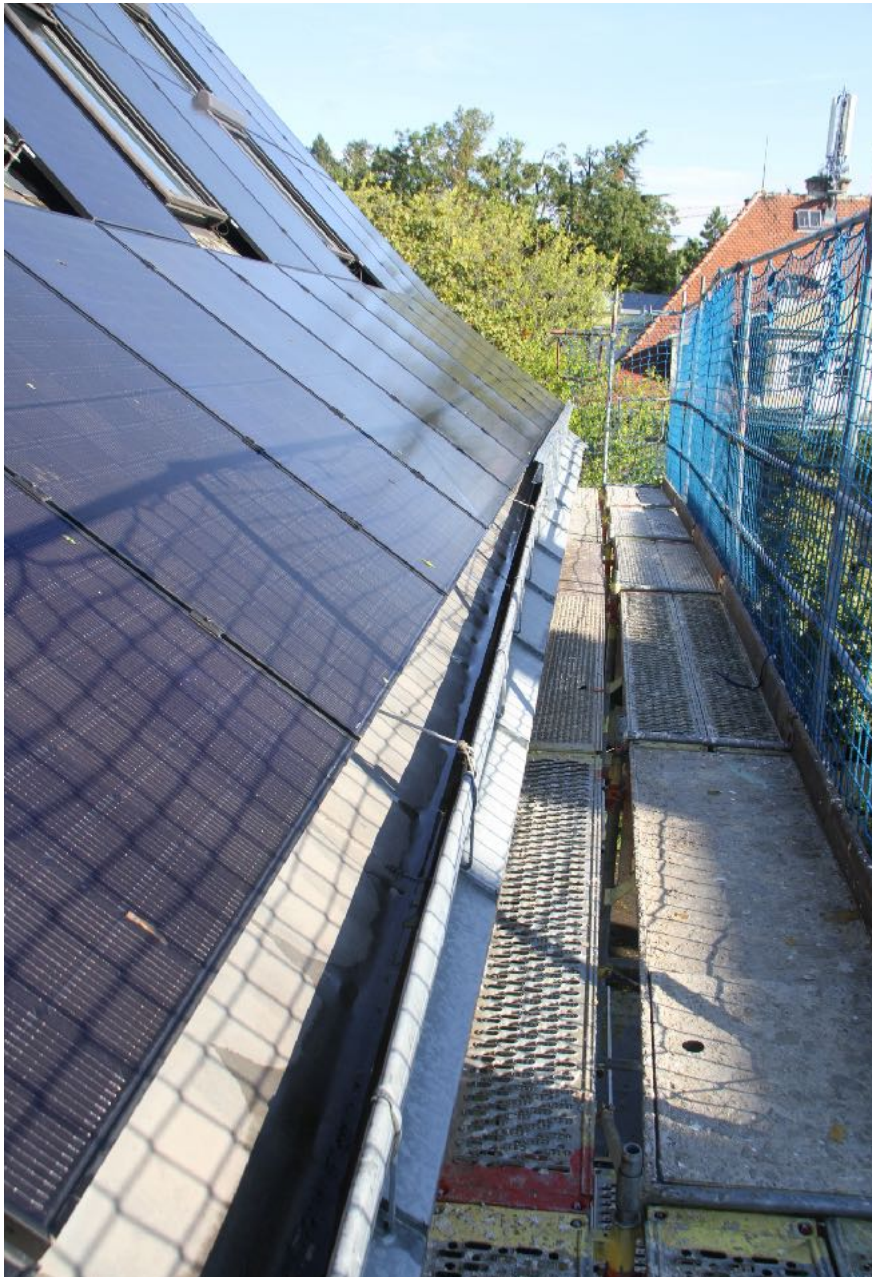
Im Traufenbereich ist die Situation so zu sehen, dass bei entsprechend stärkeren Niederschlägen bzw. auch im Bereich des normalen Niederschlages vor allem am Dachende wie im Bild rechts erkennbar, das Wasser bereits über die Saumrinne überschießt, da die PV-Module so weit unten versetzt wurden, dass vor allem im Bereich der letzten 4- 5 Module eine geregelte Entwässerung in die Saumrinne im Bestand völlig unmöglich ist. Zudem ist hier auch anzumerken, dass abrutschender Schnee von den PV-Modulen zwingend unvermeidbar nach unten stürzt, im vorderen Eckbereich befindet sich der Hauseingang bzw. auch die weiteren Wege rund um das Haus. Bei dieser Ausführung der PV-Anlage wurde offensichtlich völlig außer Acht gelassen, dass auch ein entsprechender Schneeschutz zwingend erforderlich ist, bzw. die Entwässerung und Funktion des Daches durch die PV-Module dem Grunde nach nicht beeinträchtigt und/oder verschlechtert werden darf. Zudem ist festzuhalten, dass im Eckbereich rechts versucht wurde, nachträglich einen Schneefang zu montieren – aus Elektrokabeltassen!

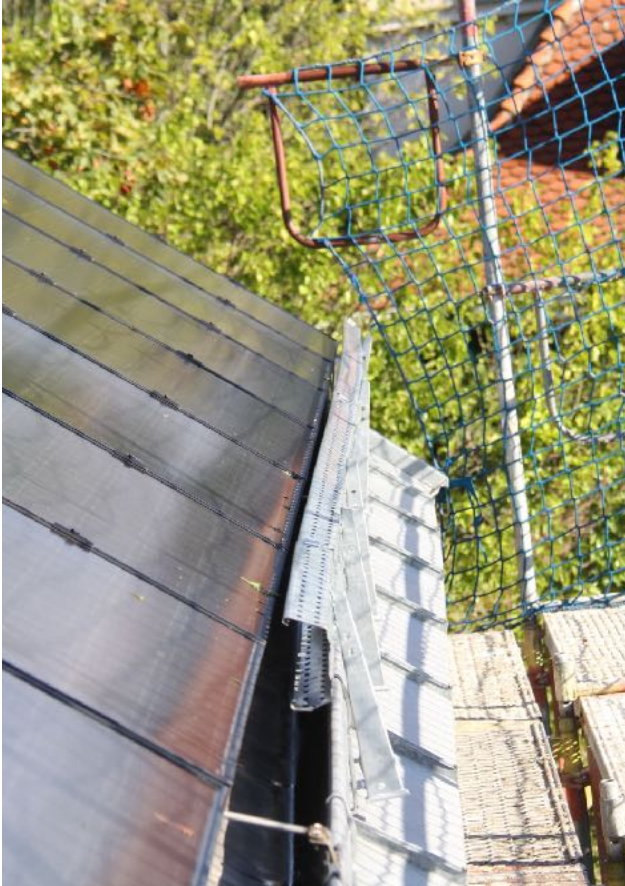
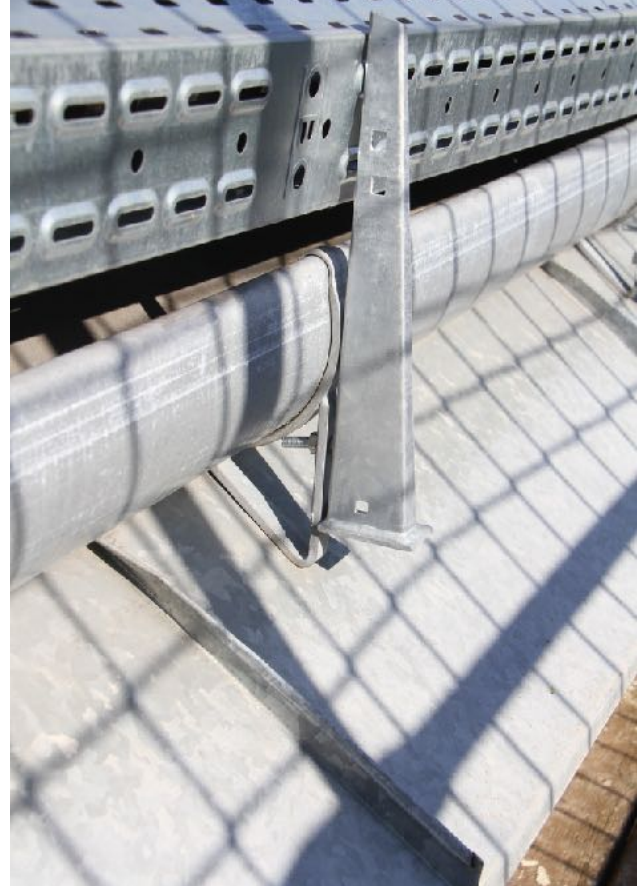
Die nachträgliche versuchte Montage mit Elektrokabeltassenteilen im Sinne der Herstellung eines Schneefangs, montiert mit Verschraubungen an den Schneestützenbügel der Saumrinne, diese Ausführung ist grundsätzlich als völlig absurd zu betrachten und zu bezeichnen, eine Tauglichkeitsbescheinigung dafür kann es dem Grunde nach nicht geben und entspricht diese Ausführung in keinsten Weise der ÖN B 3418.

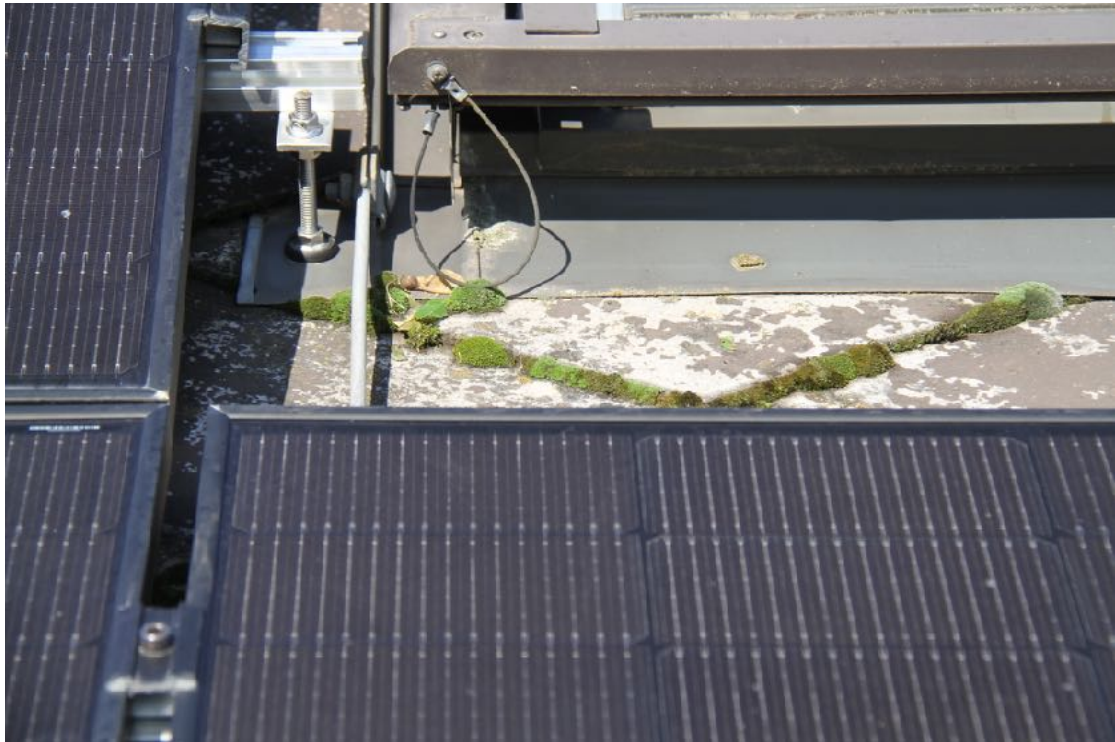
Zudem wurde offensichtlich das Dach vor der Verlegung der PV-Montage nicht gewartet und nicht gereinigt, da auch unterhalb der PV-Modulelemente massive Moosablagerungen zu erfassen sind.

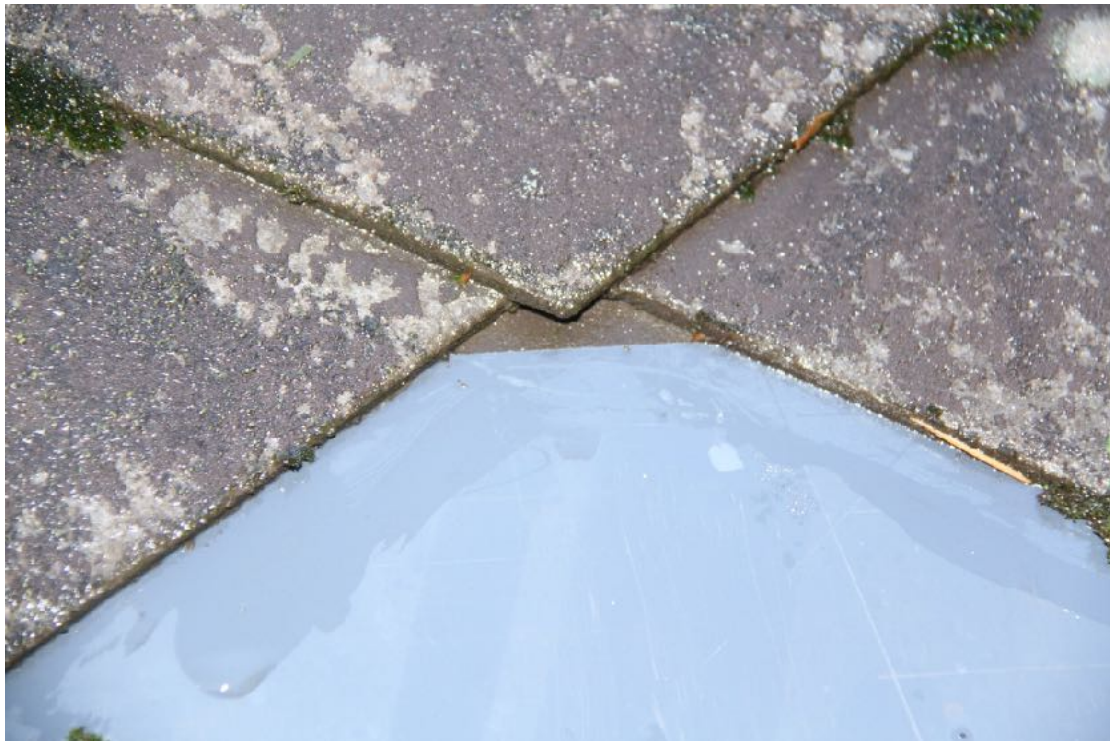
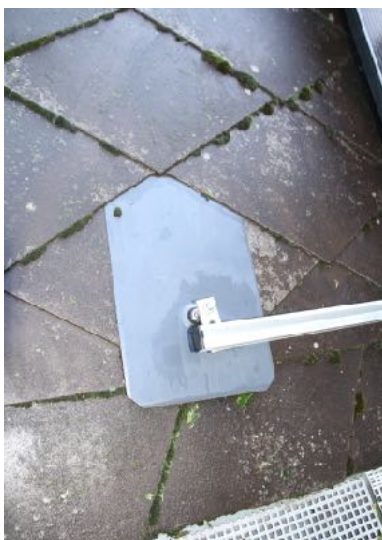
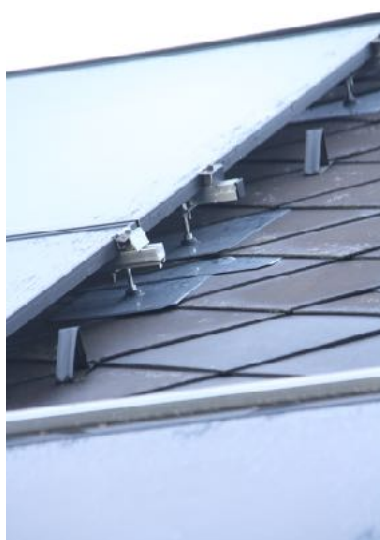
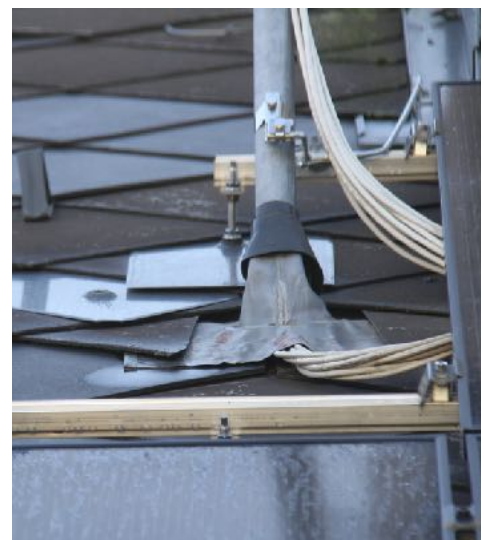
Zudem wurden die Unterlagsplatten teilweise so verlegt, dass diese im Überdeckungsbereich völlig unzureichend versetzt wurden, zum Teil nach oben offene Stöße und damit Unterlauf von Niederschlagswasser unter die Unterlagsplatten und Wasserzuleitungen zu den Durchdringungen bzw. wurden diverse Unterlagsplatten auch quer und schräg eingelegt, um offensichtlich andere Bereiche die offen waren abzudecken. Auch diese Verlegung ist dem Grunde nach völlig unsinnig und unsachgemäß und weist auch diese darauf hin, dass das verlegende Personal offensichtlich keinen Plan bzw. keine Fachkenntnis dahingehend hatte, wie mit dem Dach tatsächlich zu verfahren ist.

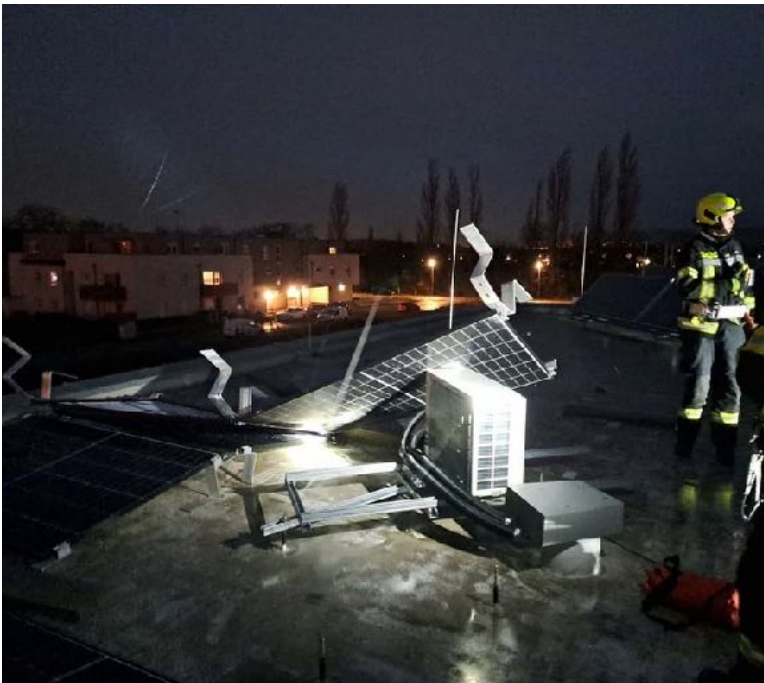
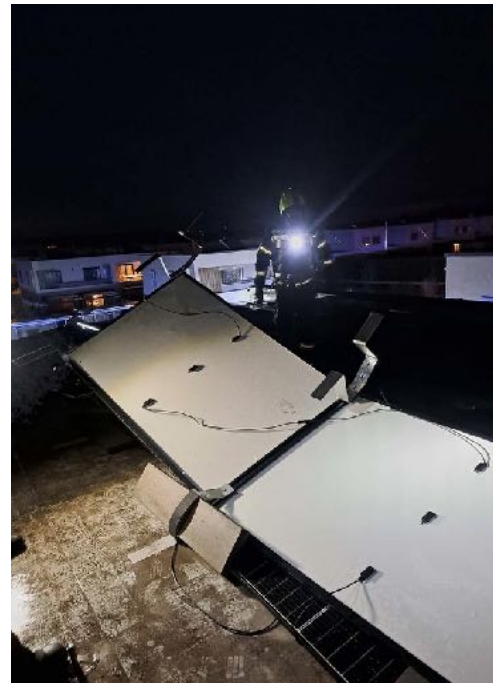
Im Zuge der Sturmereignisse vom 23 auf den 24.12.2023 ist es dazu gekommen, dass große Teile dieser Anlage durch den Windangriff verfrachtet wurden und auch zum Teil auch die Straße geschleudert wurden, dies hat einen Feuerwehreinsatz nach sich gezogen bzw. wurde dabei auch das Foliendach mehrfach erheblich beschädigt, zum Glück ist anzumerken, dass es hier nur zu Sachschaden gekommen ist und zu keinem Personenschaden.

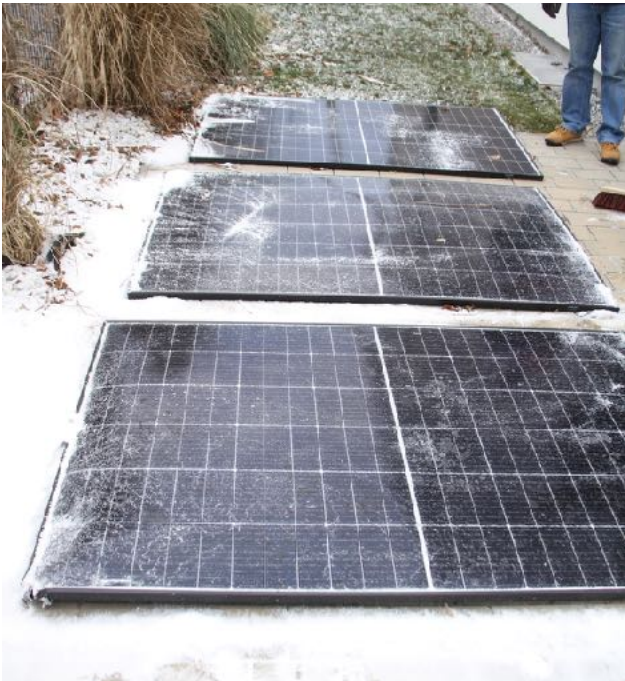
Die auf die Straße herabgeschleuderten PV-Module sind dem Grunde nach völlig zerstört die restlichen am Dach liegenden Module waren ebenso zu ca. 50% zerstört und mussten erneuert werden.

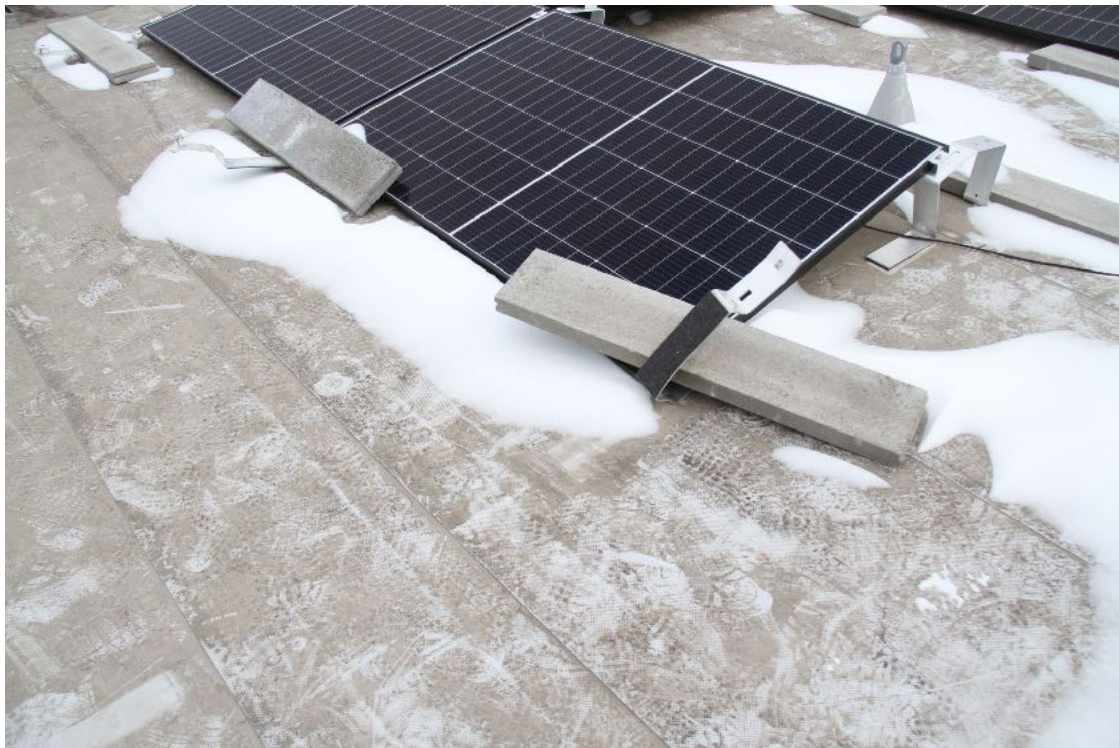
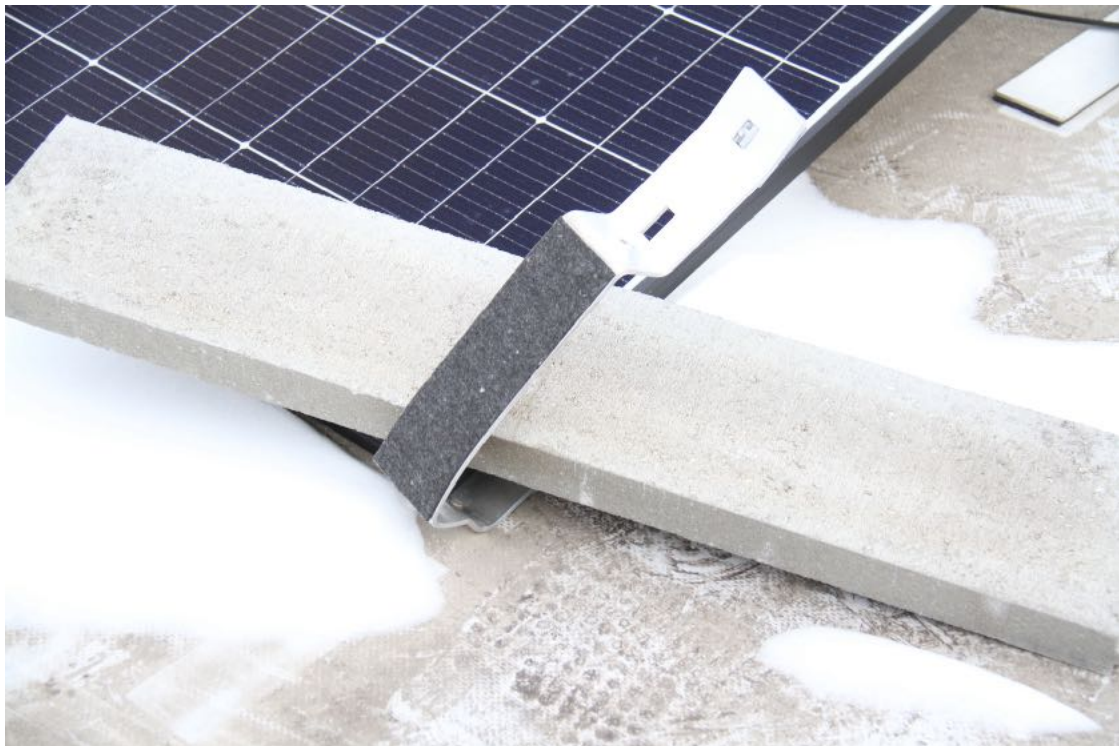
Die völlig deformierten Haltebügel und am Dach noch liegende PV-Elemente mit der völlig zu gering hergestellten Auflast. Als Auflast wurden Rasenrandsteinplatten aus Beton verwendet, eine nachträgliche Berechnung hat ergeben, dass die PV-Anlage um zumindest 50% unterdimensioniert hinsichtlich der notwendigen Auflast vorgelegen ist, damit ist eine Windverfrachtung dem Grunde nach unvermeidbar.

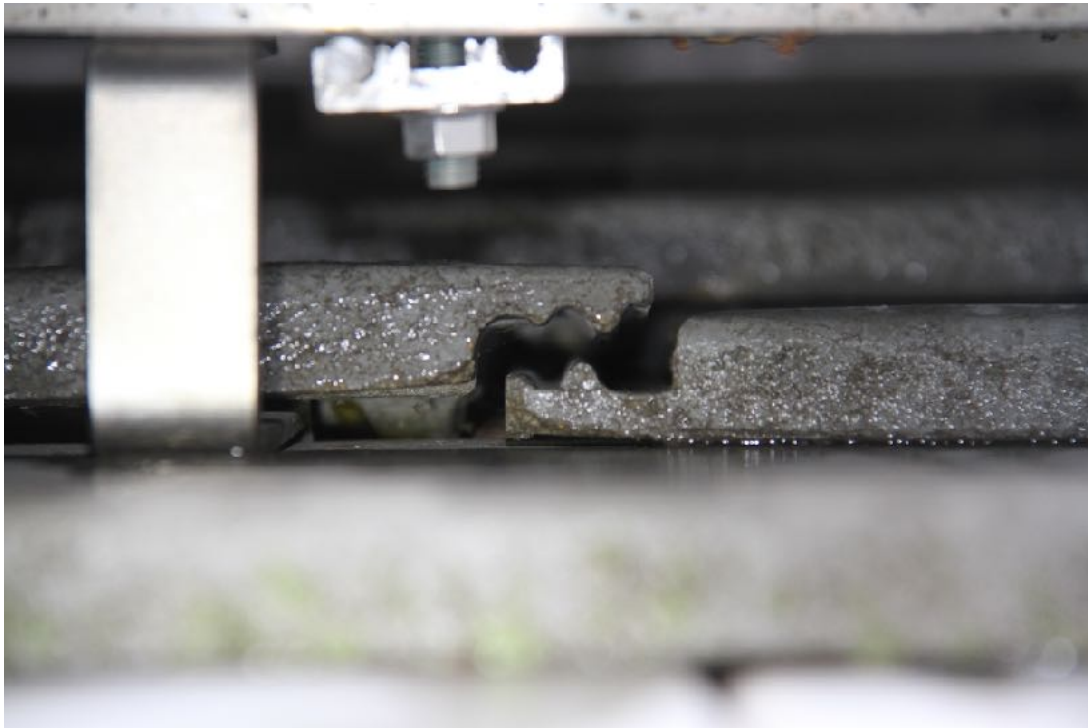
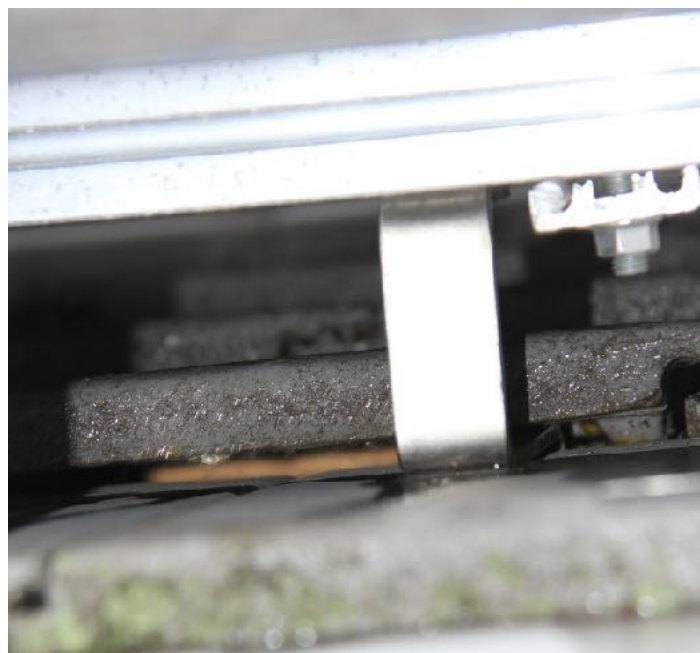
Eine weitere Variante von PV-Montagebügel in diesem Fall im Bereich einer Betonsteindacheindeckung, hier wurden die Betonsteine augenscheinlich nur angehoben und die Bügel verschraubt, es wurde jedoch nicht so wie seitens des Systemgebers der Bügel vorgesehen, der Betondachstein im unteren Bereich ausgefräst (dies muss vorsichtig erfolgen) und liegt die Dacheindeckung in diesem Bereich nun so vor, dass die Seitenfalzüberlappung völlig offen gegeben ist bzw. auch der Blick in die Holzunterkonstruktion und in weiterer Folge in das Unterdach gegeben ist. Dazu ist auch anzumerken, dass bei entsprechenden Schlagregen bzw. Flugschnee hier Wasser und Schnee relativ ungehindert in die Dachkonstruktion eindringen kann und dies letztlich zu entsprechenden Folgeschäden führt. Auch diese Montage ist dem Grunde nach unsachgemäß erfolgt und ist diese auch so zu bewerten, dass die Mindestanforderungen der ÖN B 7778 dem Grunde nach nicht erfüllt werden können.
