## Der PV-Boom – Fotodokumentation

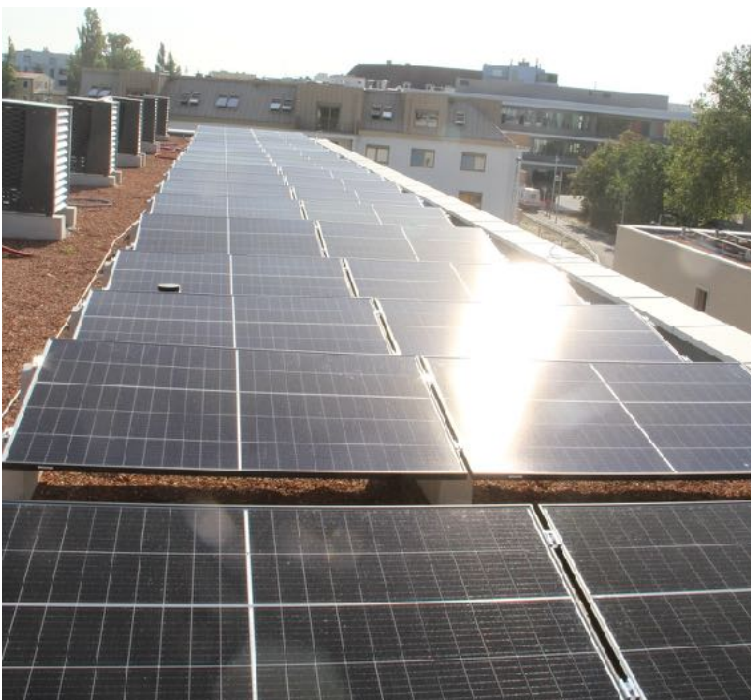
Eine fertiggestellte PV-Anlage auf einem extensiv begrünten Dach.

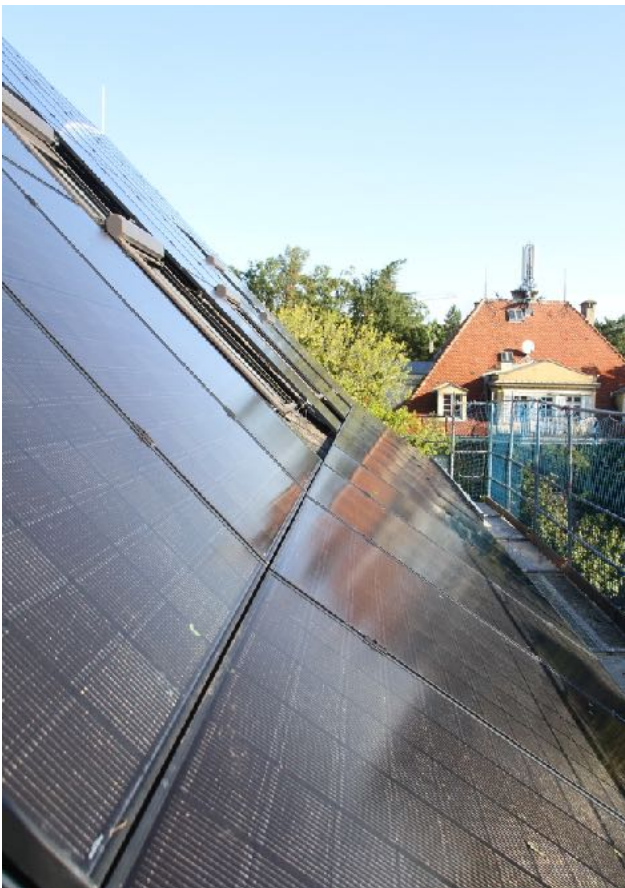
Dieser Fall ist besonders kritisch und dementsprechend hervorzuheben. Auf einem Steildach eines größeren Einfamilienhausdaches wurde nachträglich eine PV-Anlage montiert. Ziel war es, die größtmögliche Stromausbeute aus dem Dach zu erzielen. Dies ist aus dieser Blickrichtung offensichtlich auch gelungen.

Übersichtsaufnahme über die mit PV-Module vollflächig verdeckte Dachfläche.

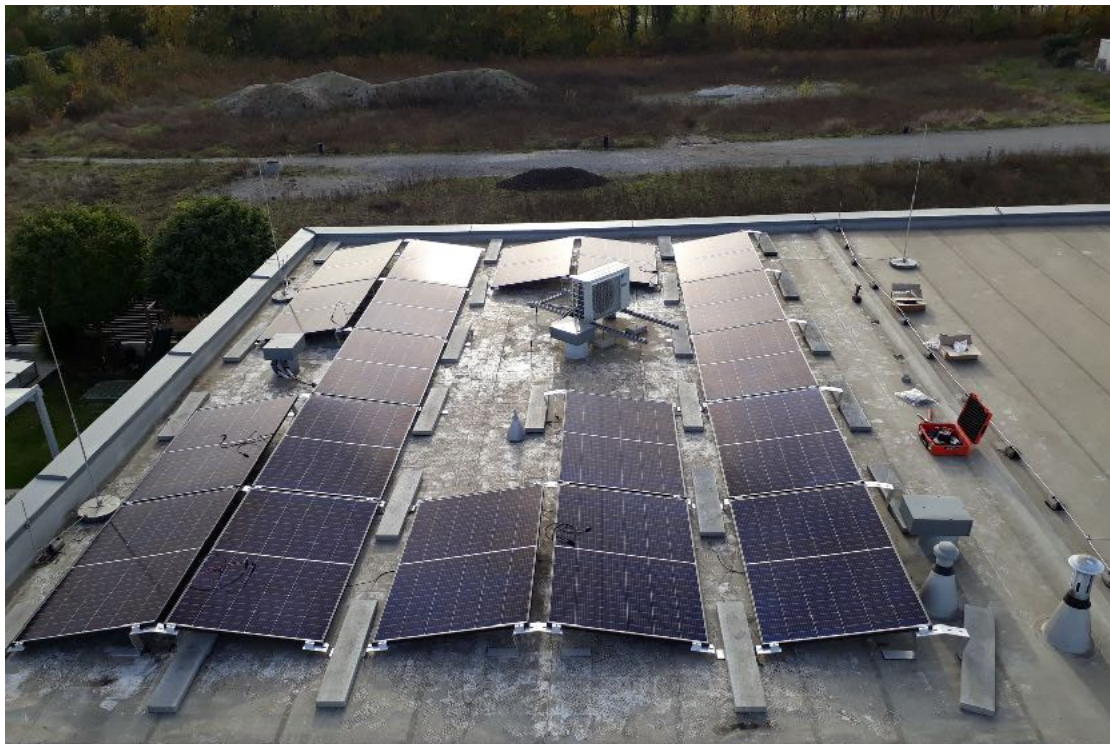
Eine fertiggestellte PV-Anlage mit Haltebügelmontage und Auflastsystem, die Haltebügel sind auch hier direkt an den PV-Modulen verschraubt.

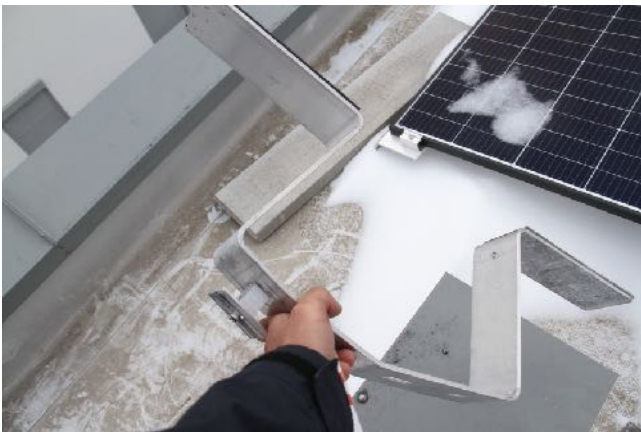
Im Zuge der Sturmereignisse vom 23 auf den 24.12.2023 ist es dazu gekommen, dass große Teile dieser Anlage durch den Windangriff verfrachtet wurden und auch zum Teil auch die Straße geschleudert wurden, dies hat einen Feuerwehreinsatz nach sich gezogen bzw. wurde dabei auch das Foliendach mehrfach erheblich beschädigt, zum Glück ist anzumerken, dass es hier nur zu Sachschaden gekommen ist und zu keinem Personenschaden.

Die Montagebügel an welchem die PV-Module befestigt waren.
